核安全文化宣贯推进专项行动系列教材之三

核技术利用辐射事故（事件）

典型案例剖析

环境保护部（国家核安全局）

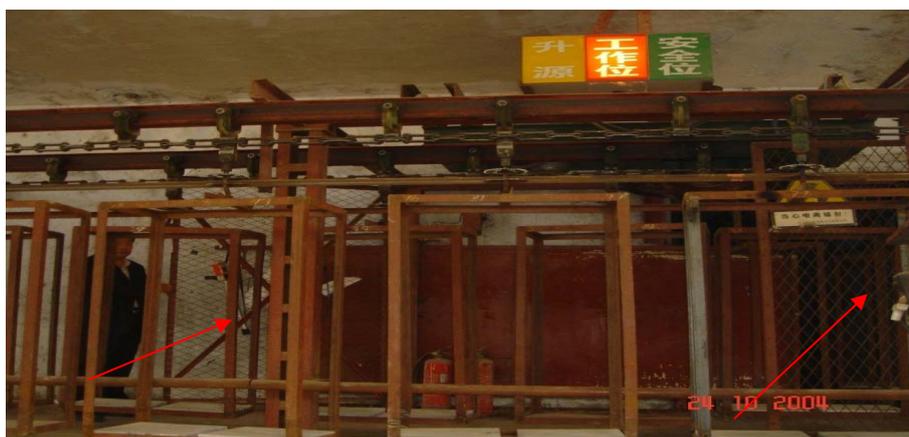
2004 年 10 月 21 日 17 时，由于该辐照装置的铁网门安全联锁、降源限位开关、踏板降源装置、三道防人误入光电联锁、拉线开关等安全联锁系统全部失灵，放射源未能正常回落到井下安全位置，该辐照厂两名工作人员在未携带辐射监测仪器及个人剂量报警仪的情况下，通过迷道（与货物输送同一通道）进入辐照室，查看装有脱水蔬菜的货架是否到位。两人在辐照室距放射源约 0.8-1.7m 距离内整理和摆放货物，10 分钟左右感觉有些不舒服，便跑出辐照室，进控制室观察发现放射源在升起位置，随即降源到安全位置，之后不久出现呕吐症状。

图 1 静态辐照时人员通过门（左箭头），事发时人员进入途径（右箭头）

(2) 辐照室的铁网门安全联锁、降源限位开关、踏板降源装置、三道防人误入光电联锁、拉线开关等安全联锁系统失灵，放射源未能正常回落至井下安全位置，辐照装置处于“带病”工作状态。

(3) 辐照装置运营单位应对辐照装置及其安全设施进行定期的维修维护，保证各项安全连锁系统和安全设施的有效性。

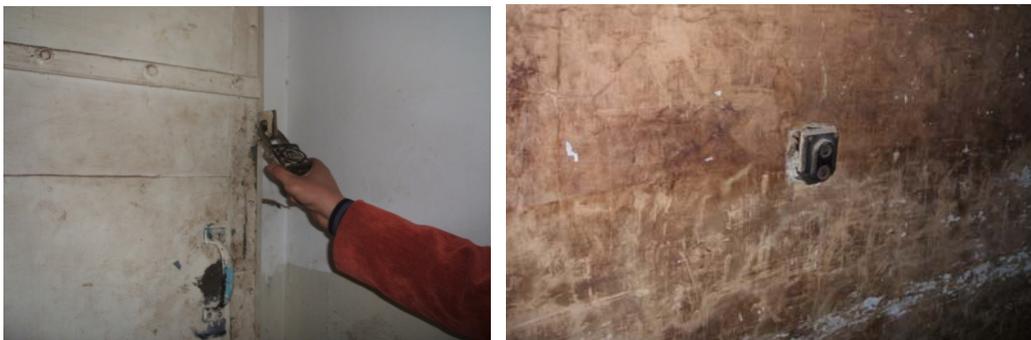
图 2 辐照室安全设施情况（辐照室门采用挂锁，无与放射源提升系统联锁措施；迷道内无防人误入光电联锁，辐照室内唯一的紧急降源按钮早已损坏）

(1) 该公司旧辐照装置设计、建造不符合国家标准，缺少最基本的安全联锁装置和安全措施，存在严重的安全隐患。

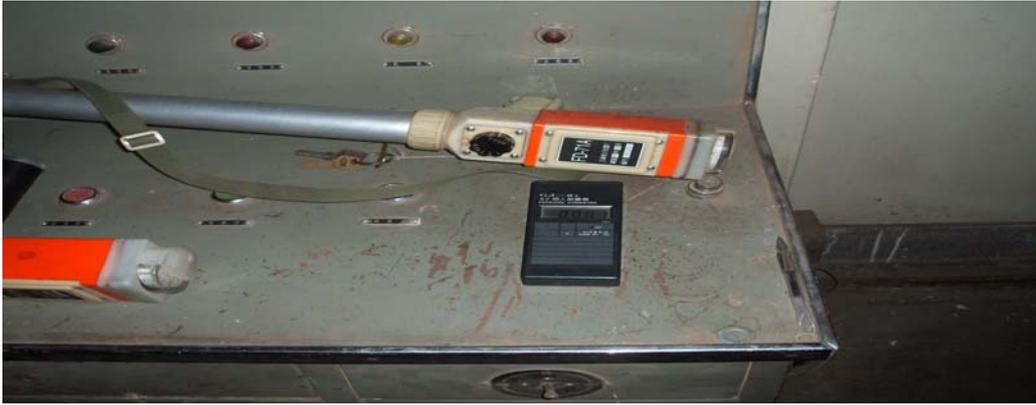
图 3 监测及防护仪器情况(辐照室门口无检验源,FD-71 便携式辐射检测仪不能正常工作,人员未配带个人剂量报警仪)

(2) 该公司辐照装置工作人员违规操作，安全意识淡漠，未进行安全检查，携带不能正常工作的辐射检测仪进入未降源的辐照室，且未佩戴个人剂量报警仪，致使发生“人源见面”事故。

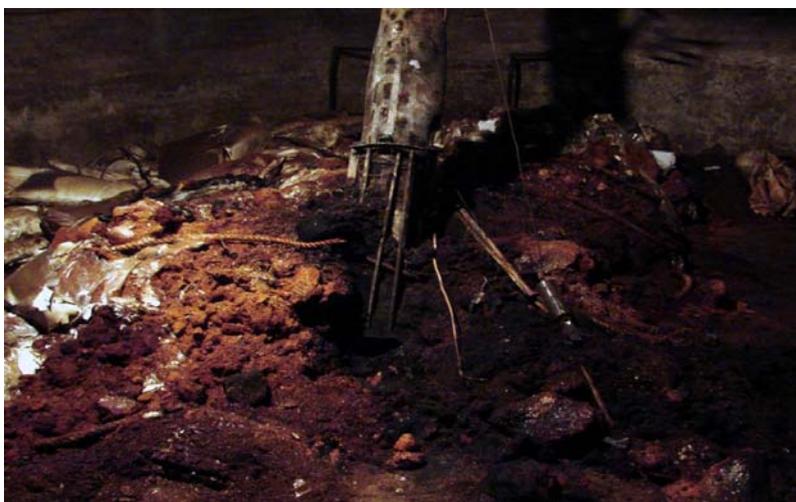
河南省杞县某辐照厂有静态堆码式辐照装置 1 座，始建于 1997 年，设计装源量为 30 万居里，卡源事件发生时的放射源活度约 14 万居里。该厂主要从事辐射消毒灭菌和辐射加工工作。2009 年 6 月 7 日，该辐照厂在环境保护部华北核与辐射安全监督站要求限期整改的情况下，为追求经济利益，突击作业。因被辐照的货物（辣椒粉）堆放不合理，堆码过高，发生大面积倒塌，造成放射源护源罩倾斜，致使放射源不能降入源井内，发生了卡源故障。

图 4 被辣椒粉压倒的护源罩，以及周围燃烧后的辣椒粉

(2) 业主单位违规操作，忽视了安全管理，码放货物过高，且堆放方式不合理、不稳，加之护源罩的固定铆钉已松动，导致货物倒塌后压倒护源罩，致使放射源无法正常回到贮源水井中，加上接受辐照的辣椒粉由于放射源的长时间照射，温度过高容易发生自燃现象。

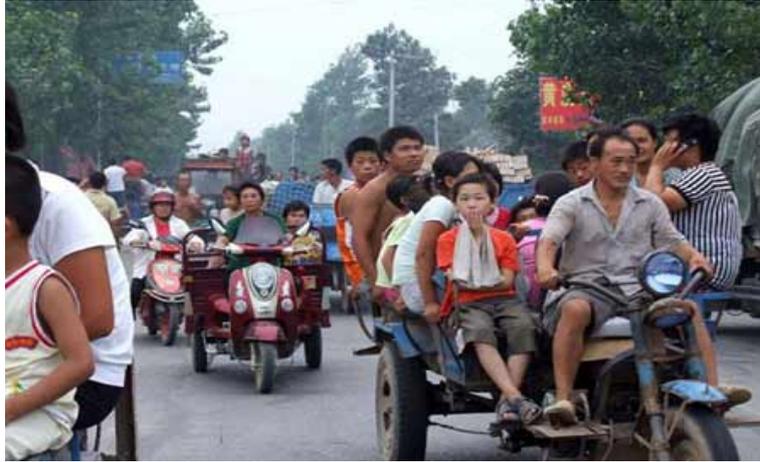
图 5 杞县卡源事件导致群众大规模逃离

(3) 卡源事件演变导致为一个公众恐慌事件，直接原因是由于一些网络谣言和不实信息的传播，引发了一些不明真相群众的恐慌，导致人员大量外逃。

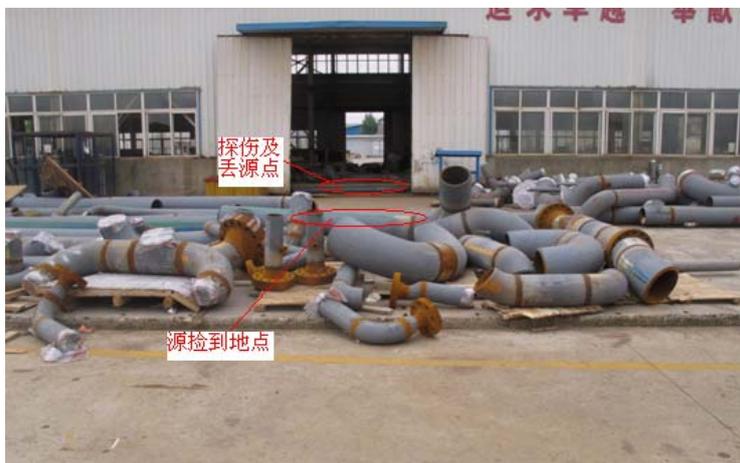
图9 探伤作业、放射源丢失和被捡地点

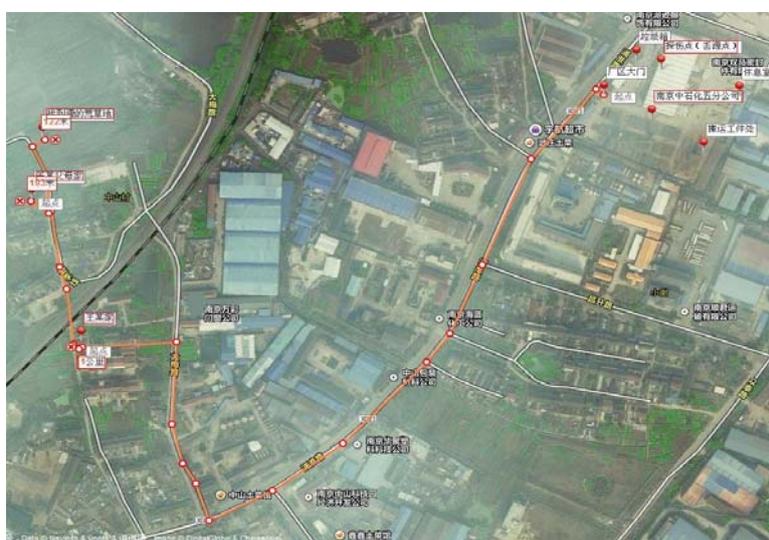
图10 放射源被捡后的转移路线

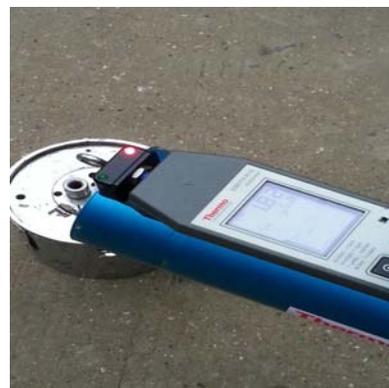
图13 放射源成功回收至屏蔽容器

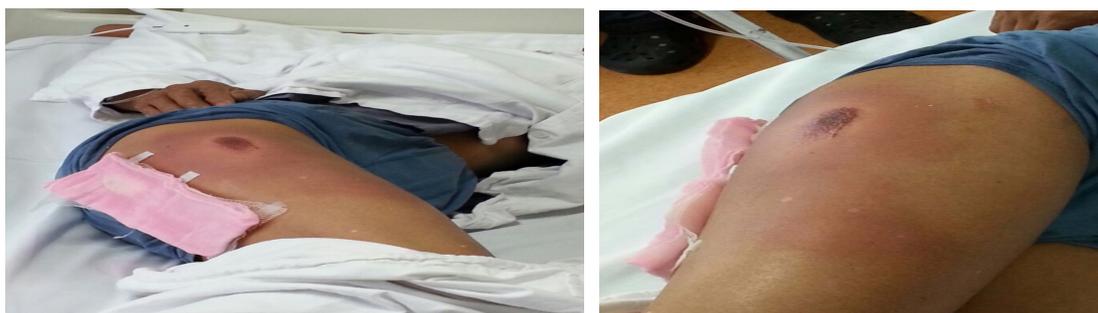
经过走访调查，在放射源失控期间，其周边附近约有80多人活动，共有100余人接受了医学检查。其中，受照剂量最大者为捡拾源辫子的王某，以局部照射为主，右侧大腿局部受照剂量较大，物理估算右大腿的受照剂量约100多Gy，右侧大腿皮肤放射性烧伤明显，局部溃烂，生物剂量测量结果显示，王某全身有效剂量约为1.3Gy左右。其全身生物剂量约1.3Gy；其次为王某的妻子，受照主要发生在转移放射源过程中、以及放射源在其家中存放，长时间接近放射源所致，估算的受照剂量约为270mGy左右，没有明显的临床症状；其余受照人员的剂量均小于40mGy，未造成临床上的放射性损伤。

图14 王某受照后第7天，右侧大腿

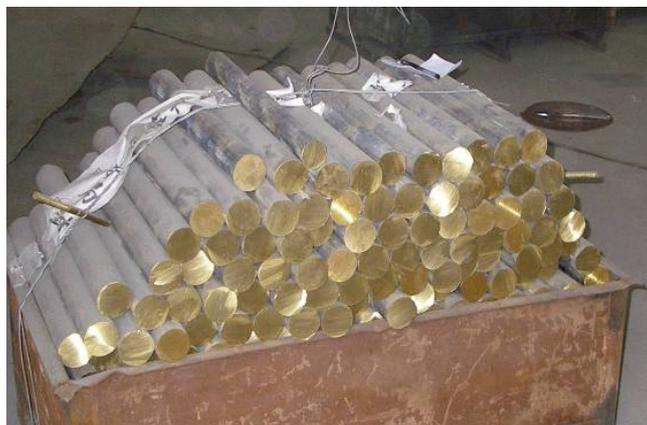
口时被检出放射性异常，环保部门于3月19日追溯至慈溪某金属公司，共检出约80吨放射性异常的铜产品及约30吨原料（含部分铜渣），各种铜材的放射性活度浓度介于 5.5Bq/kg - $9.99\text{E}+6\text{Bq/kg}$ ，经估算，钴-60放射源熔入熔化炉时的放射性总活度约为 $6.14\text{E}+10\text{Bq}$ （约 1.66Ci ）。

图 15 被污染的放射性铜产品

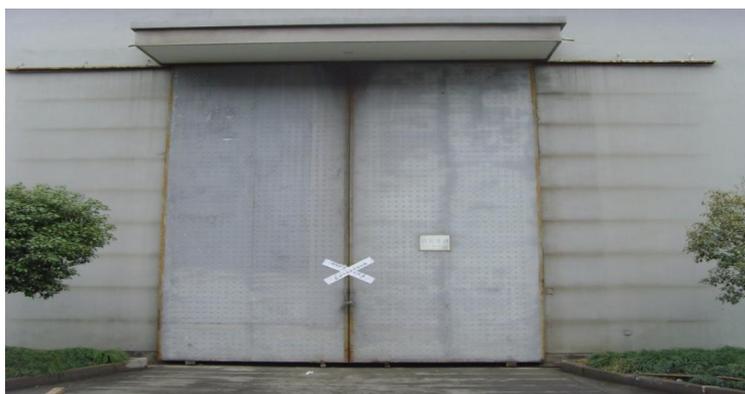
图 16 封存放射性铜产品（原料）的库房

环保部门排查了所有的下游客户，有约150吨原料和产品被检出放射性异常并就地封存。在监督下，对封存铜棒进行钢板隔离，并将钢板相互焊接，对封存区域用37cm厚、2.5m高的墙体进行了封闭，保证隔离墙外的辐射空气吸收剂量率在本底值，并做好防盗措施。
